avril 2023

Diagnostic multicritères hôtel *Le Mont-Royal* à Réalmont (81)

Caisse des Dépôts et Consignations - AMP Petite Ville de Demain (PVD) - CC Centre Tarn

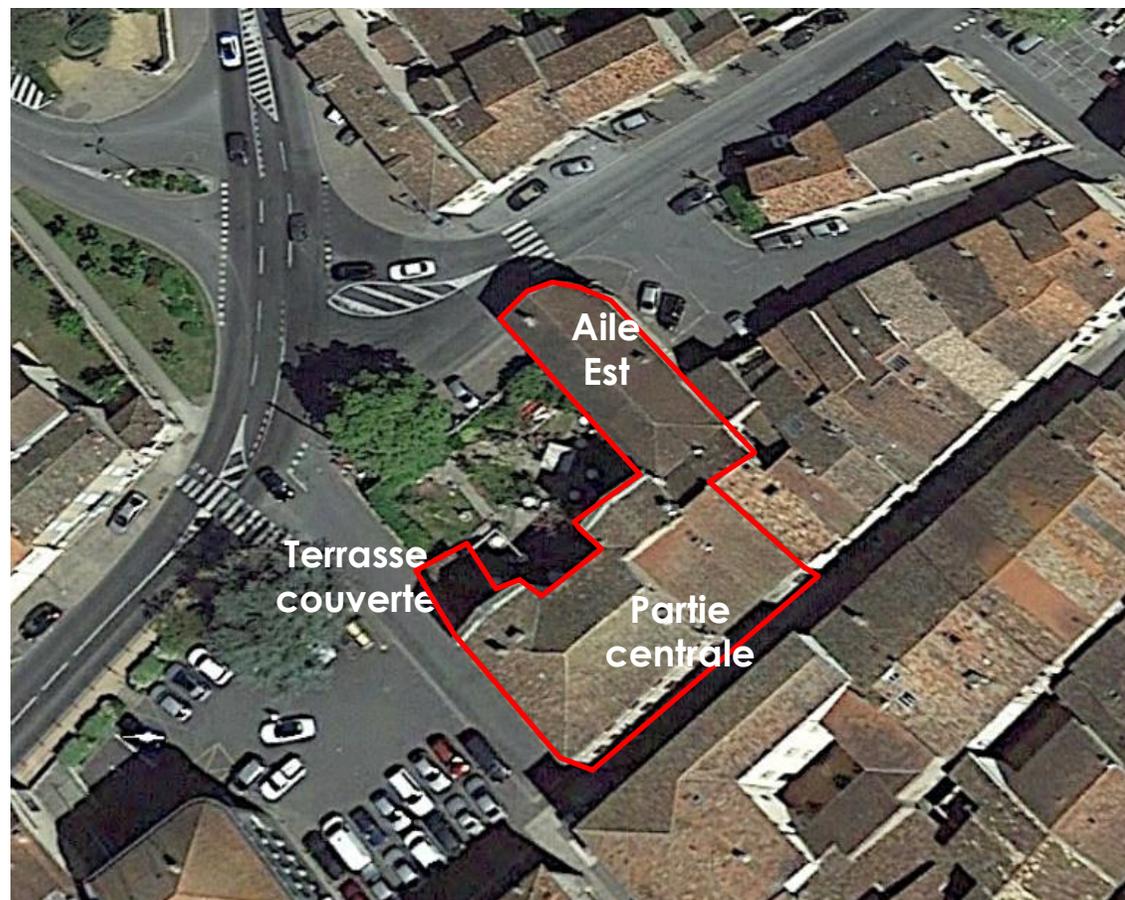
Vues de l'établissement depuis le Nord-Est jusqu'au Sud-Est : façade ex-grange, aile Est, façade Nord bâtiment principal, façade Ouest et Sud sur rues

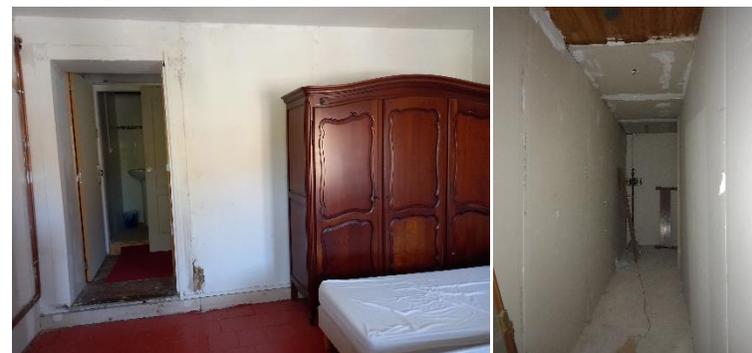
- **tous les espaces** sans exception ont été **modifiés et/ou créés**, principalement ces **10 dernières années** :
 - aménagement de **chambres** (sans continuité de circulation) au **2^{ème} étage**, à but commercial ou privé (?)

Chambres et espaces « vacants » au 2^{ème} étage

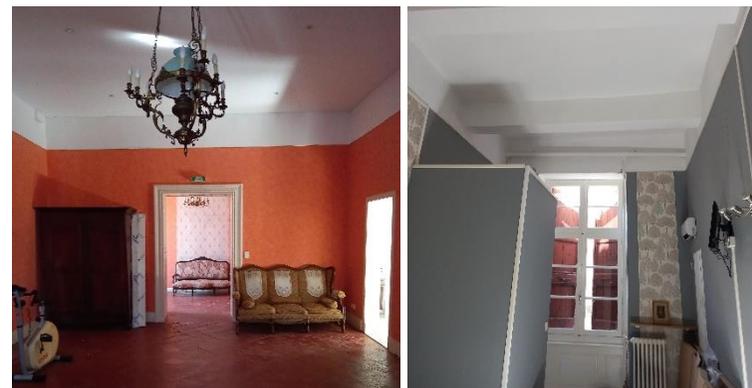
- création de **chambres** dans des espaces « séminaires / salons » (ou inversement ?) au **1^{er} étage**, avec **desserte** de ce fait **par des halls** et non des couloirs

- aménagement (probablement plus ancien) de **chambres** à l'**étage** de l'**aile Est**
 - création de **salles de bains** dans les chambres n'en disposant pas initialement (quelques chambres toujours uniquement avec lavabos, parfois sanibroyeurs), avec absence de séparation entre espaces sommeil et hygiène

Desserte par hall et création de SdB au 1^{er} étage

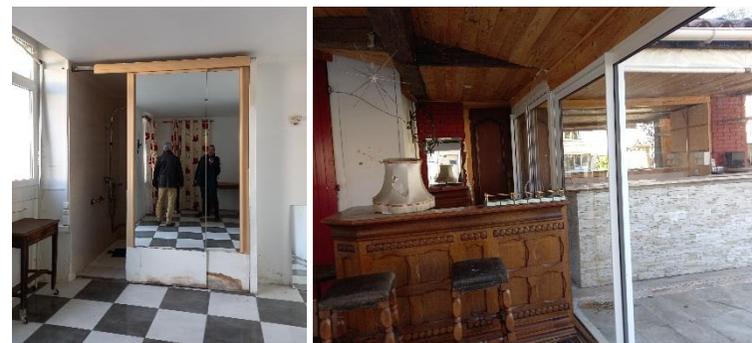
- aménagement en plusieurs phases de la **terrasse couverte** avec évolution vers un **bar extérieur**
 - création d'un **local accueil** en RdC
 - fonction **restauration** dans **plusieurs espaces** (successivement ou en simultané ?) en lien plus ou moins direct avec la cuisine

Accueil RdC et bar intérieur / extérieur

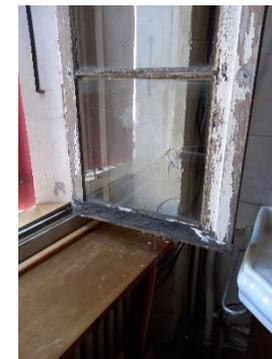
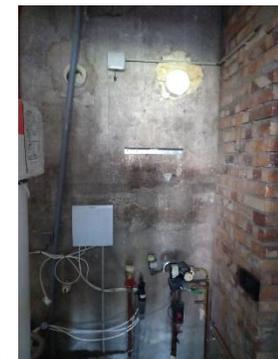
- **structure maçonnée** traditionnelle et **planchers bois**, escaliers bois
- **absence** totale d'**isolation** thermique
- une **dizaine de type de menuiseries** : bois, PVC, récente, très ancienne, double vitrage, simple vitrage, avec toute une gamme de survitrages, doubles fenêtres, volets roulants, jalousies projetables, volets battants bois, etc.
- **chauffage gaz** (avec appoint électrique dans les salles d'eau), distribution acier, émission par **radiateurs fonte**. **Absence de chaudière** (démontée) ! Plusieurs **unités extérieures de climatisation** sont **manquantes**
- ensemble des **travaux réalisés hors entreprise** et **hors de toute norme** (y compris **installation électrique**), souvent **inachevés**, pas toujours **adaptés**. **Second-œuvre** partiellement **obsolète** de ce fait

Menuiserie bois SV, chaudière absente
